# דו"ח בדיקה תרמוגרפית

בדיקה תרמוגרפית בעומס מלא — לוח ראשי משולב

11.02.2024

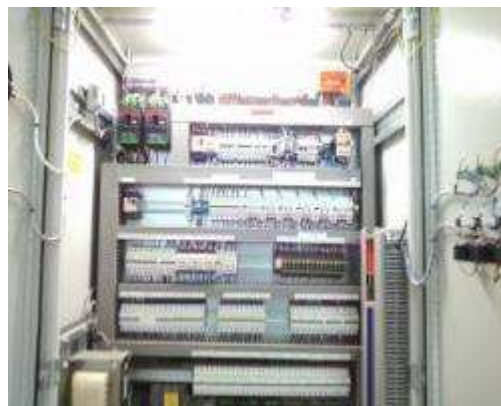
| Name | 1 תצט"ם. IS2 |

| Image Range | 19.00 °C to 40.00 °C |

| Marker Name | Maximum | Minimum | Average | Emissivity | BG Temp | Std.Dev | Delta-T |
|---|---|---|---|---|---|---|---|
| Hot | 40.0 °C | 40.0 °C | 40.0 °C | 0.95 | 22.0 °C | 0.00 | |

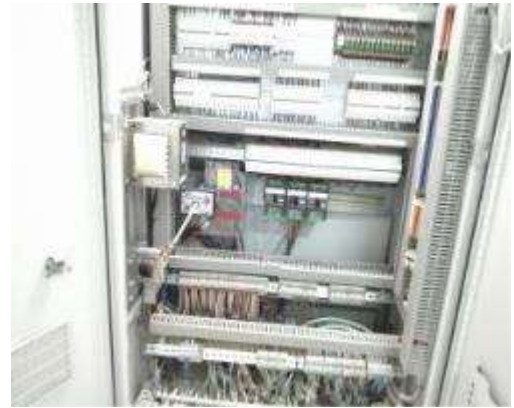
| Name | 2 תצעים.IS2 |

| Image Range | 17.70 °C to 45.40 °C |

| Marker Name | Maximum | Minimum | Average | Emissivity | BG Temp | Std.Dev | Delta-T |
|---|---|---|---|---|---|---|---|
| Hot | 45.4 °C | 45.4 °C | 45.4 °C | 0.95 | 22.0 °C | 0.00 | |

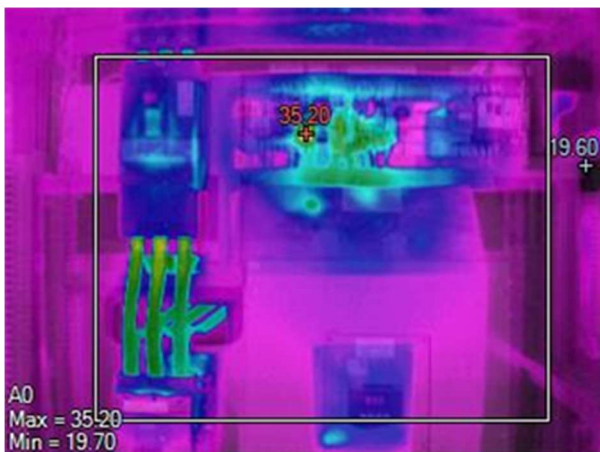
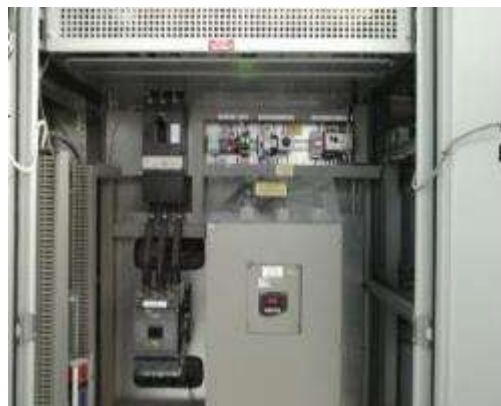
| Name | 3 תצעים.IS2 |

| Image Range | 19.60 °C to 35.20 °C |

| Marker Name | Maximum | Minimum | Average | Emissivity | BG Temp | Std.Dev | Delta-T |
|---|---|---|---|---|---|---|---|
| Hot | 35.2 °C | 35.2 °C | 35.2 °C | 0.95 | 22.0 °C | 0.00 | |

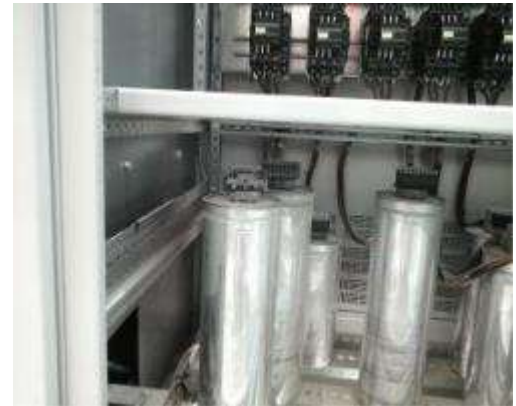
| Name | חום קבל לא תקין.IS2 |

- נמצאה תקלה בגידי הזנה של קבל בארון הקבלים . הבידוד נמס כתוצאה ממה שנראה כעומס והגיע ל-116 מעלות

| Image Range | 19.10 °C to 119.30 °C |

| Marker Name | Maximum | Minimum | Average | Emissivity | BG Temp | Std.Dev | Delta-T |
|---|---|---|---|---|---|---|---|
| Centerbox | 119.3 °C | 19.8 °C | 25.8 °C | 0.95 | 22.0 °C | 12.55 | |

נמצאה תקלה בגיד י הזנת קבל בארון קבלים

בידוד הגיד נמס והקבל הגיע לטמפ' מעל 110

מעלות הגיד הוחלף במקום והתקלה טופלה.

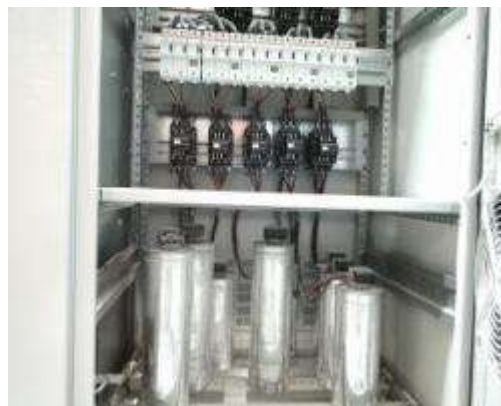
| Name | קבלים.IS2 |

| Image Range | 19.50 °C to 116.90 °C |

| Marker Name | Maximum | Minimum | Average | Emissivity | BG Temp | Std.Dev | Delta-T |
|---|---|---|---|---|---|---|---|
| A0 | 116.9 °C | 20.1 °C | 24.0 °C | 0.95 | 22.0 °C | 6.46 | |
